Technická diagnostika jízdního kola

Diplomová práce

Diplomová práce se zaměřuje na technickou diagnostiku rámu jízdního kola Rock Machine Blizzard. Od firmy Rock Machine jsem dostal propůjčeny 2 vzorové kusy celoodpružených rámu Blizzard 2015, z nichž jeden měl na sedlové trubce 2 praskliny, jednu v místě napojení horní rámové trubky na trubku sedlovou a druhou v místě napojení sedlové trubky na trubku středového složení. Druhý rám byl úplně nový kus s vyztuženou partií kolem středového složení. V úvodu je popsána historie firmy a popis technické konstrukce rámu. Technickou diagnostiku rámu jsem provedl pomocí subjektivních i objektivních metod.

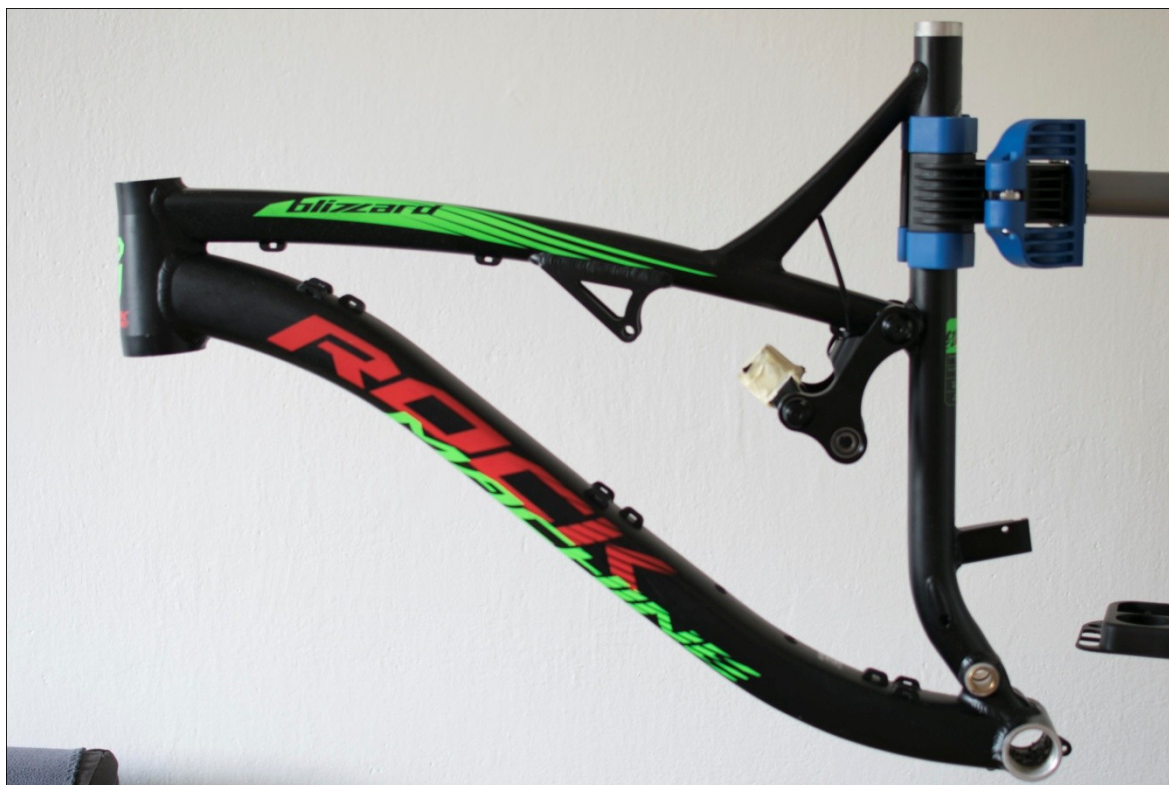
Obr. 20 Vzorový kus rámu s prasklinami Blizzard 29

Černý rám je původní provedení rámu Blizzard s 29“ koly. Rám postrádá výztuhu v oblasti středového složení jak je vidět na Obr.20. Tento rám byl zákazníkem ježděn a po odhalení prasklin reklamován. Jak již bylo zmíněno výše, rám má tlumič s kratší konstrukční délkou a zdvihem, uchycen na horní rámové trubce. Vrchní vahadlo se mi z rámu nepodařilo odmontovat, jelikož veškeré šrouby tohoto rámu byly nelogicky zalepeny na svá místa.

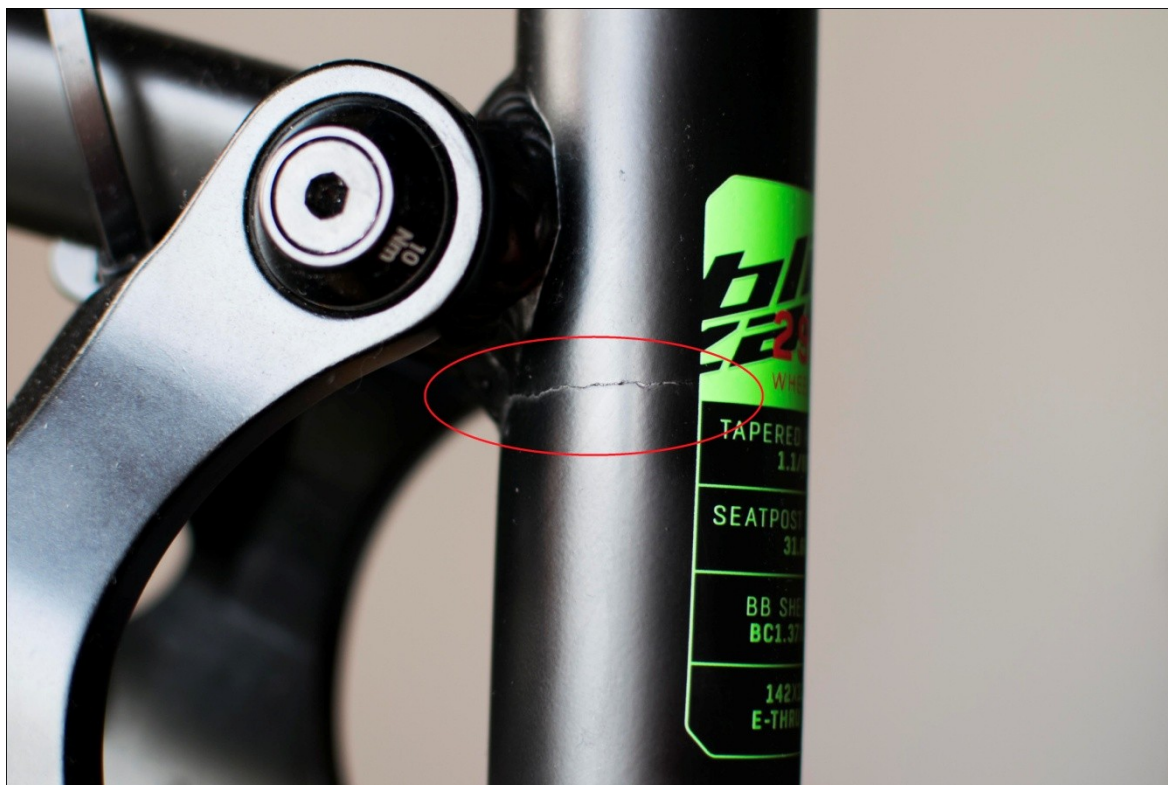
Obr. 21 Prasklina v místě napojení horní rámové trubky na sedlovou trubku

Na Obr.21 je vidět prasklina na sedlové trubce, umístěná těsně pod svarem napojení horní rámové trubky. Prasklina nejpravděpodobněji vznikla ve svaru a pokračovala pak materiálem dále skrze sedlovou trubku. Vzdálenost praskliny od vrcholu sedlové trubky je 235mm, z čehož usuzují, že prasklina není důsledkem nedostatečného zasunutí sedlovky do rámu.

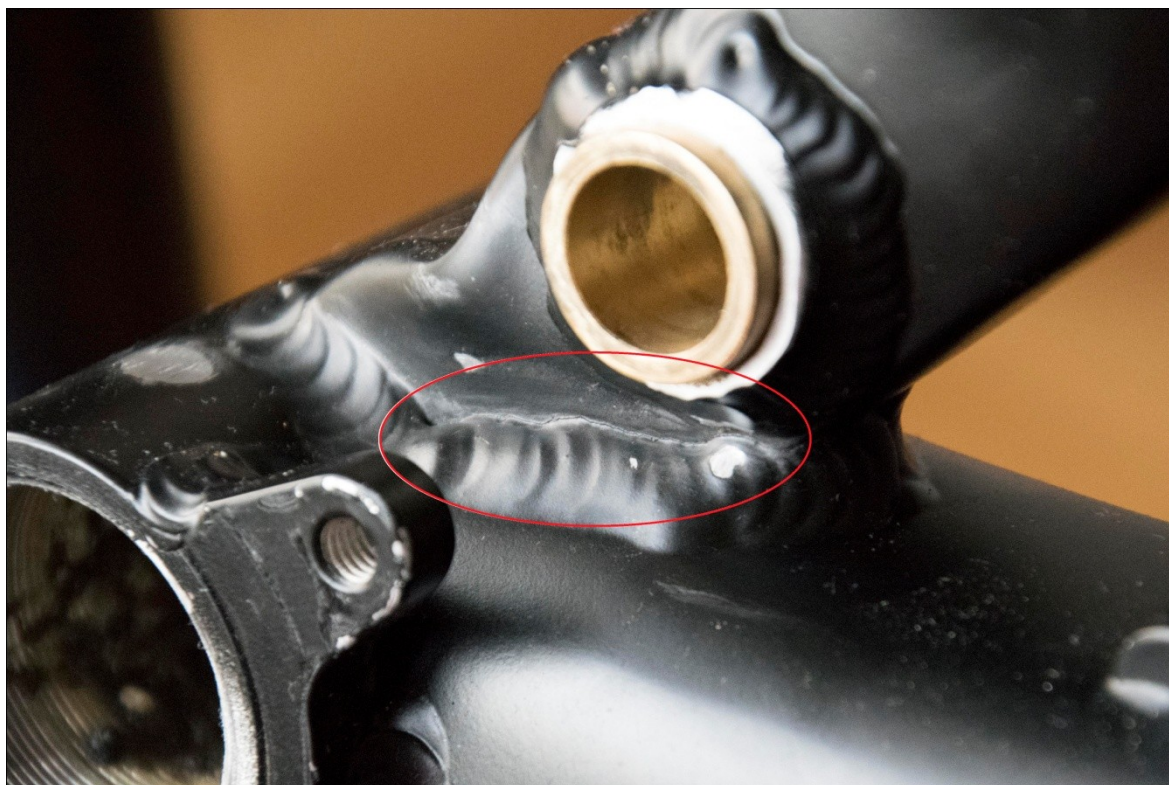
Obr. 22 Prasklina okolo sváru sedlové trubky a středového složení

Obr.22 detailně ukazuje napojení dolní rámové trubky, sedlové trubky a středového složení. V místě svaru těsně pod čepem je prasklina po celé délce svarové housenky. Výrazné je i nevzhledné zavaření pouzdra pro spodní čep vahadla. Jasně je viditelná propadlina, následně zalakovaná.

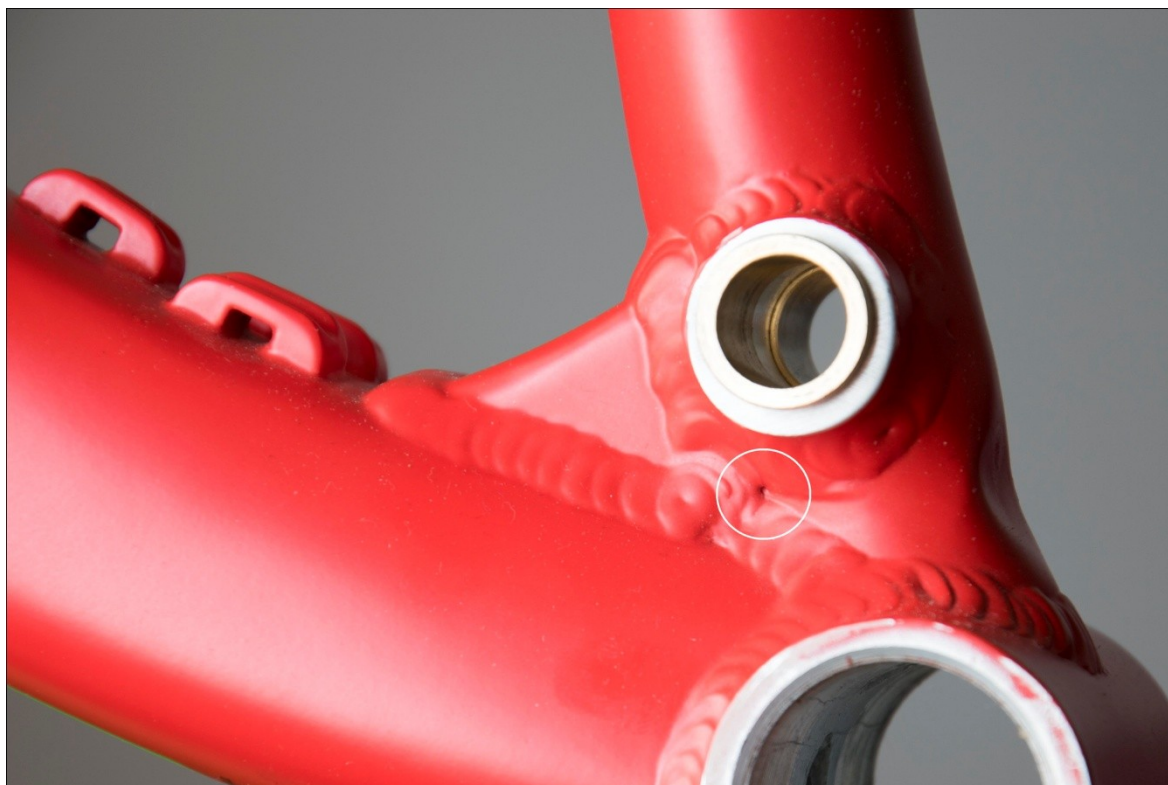
Obr. 23 Výztuha na rámu Blizzard 27, v kroužku zaznačen kráter ve svaru

Detail výztuhy rámu novějšího konstrukčního provedení. Opět stojí za povšimnutí napojení svarových housenek, propadlin ve svarech. Napojení jednotlivých svarových housenek také není provedeno profesionálně.

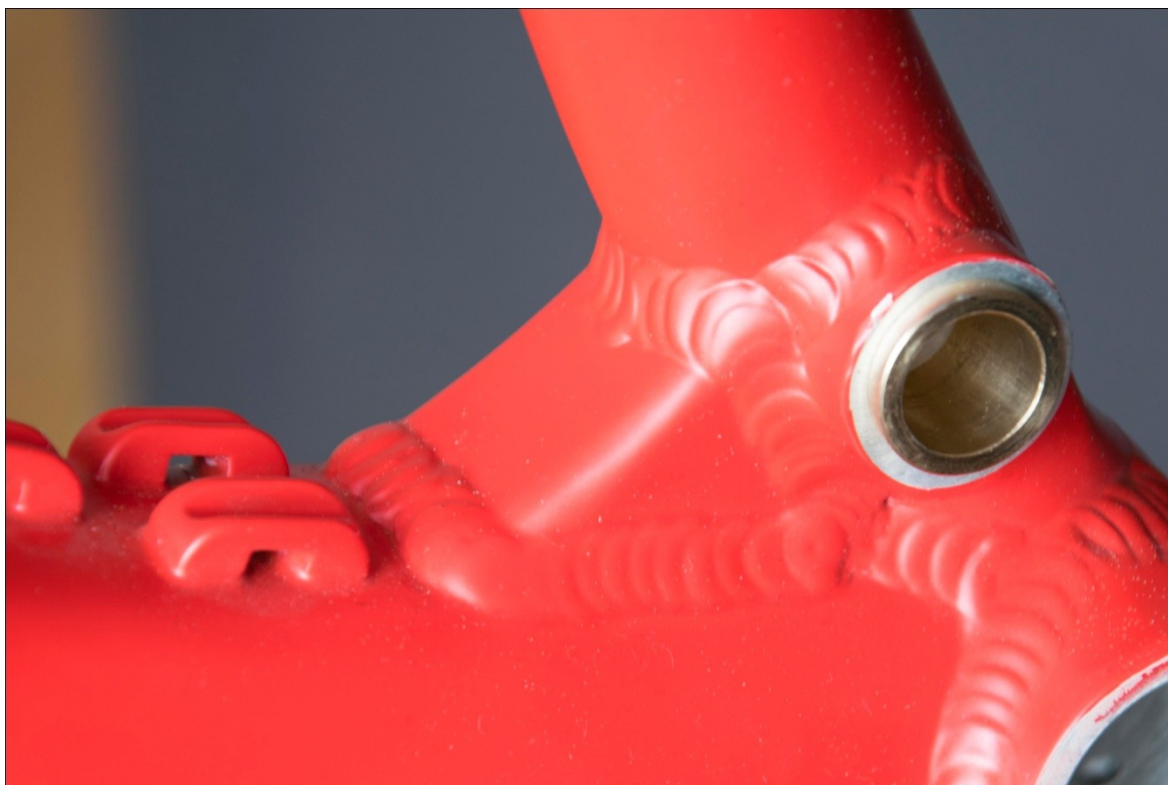
Obr. 24 V průběhu výroby přidaná výztuha spoje sedlové trubky a středového složení se spodní rámovou trubkou

Obr. 24 se v detailu zaměřuje na výztuhu rámu přidanou výrobcem. Výztuha byla přidána po zjištění problémů s výskytem defektů právě v těchto místech. Úkolem výztuhy je rovnoměrněji rozložit zatížení. Na výkresech dodaných firmou Rock Machine však tato úprava není nijak zaznamenána.

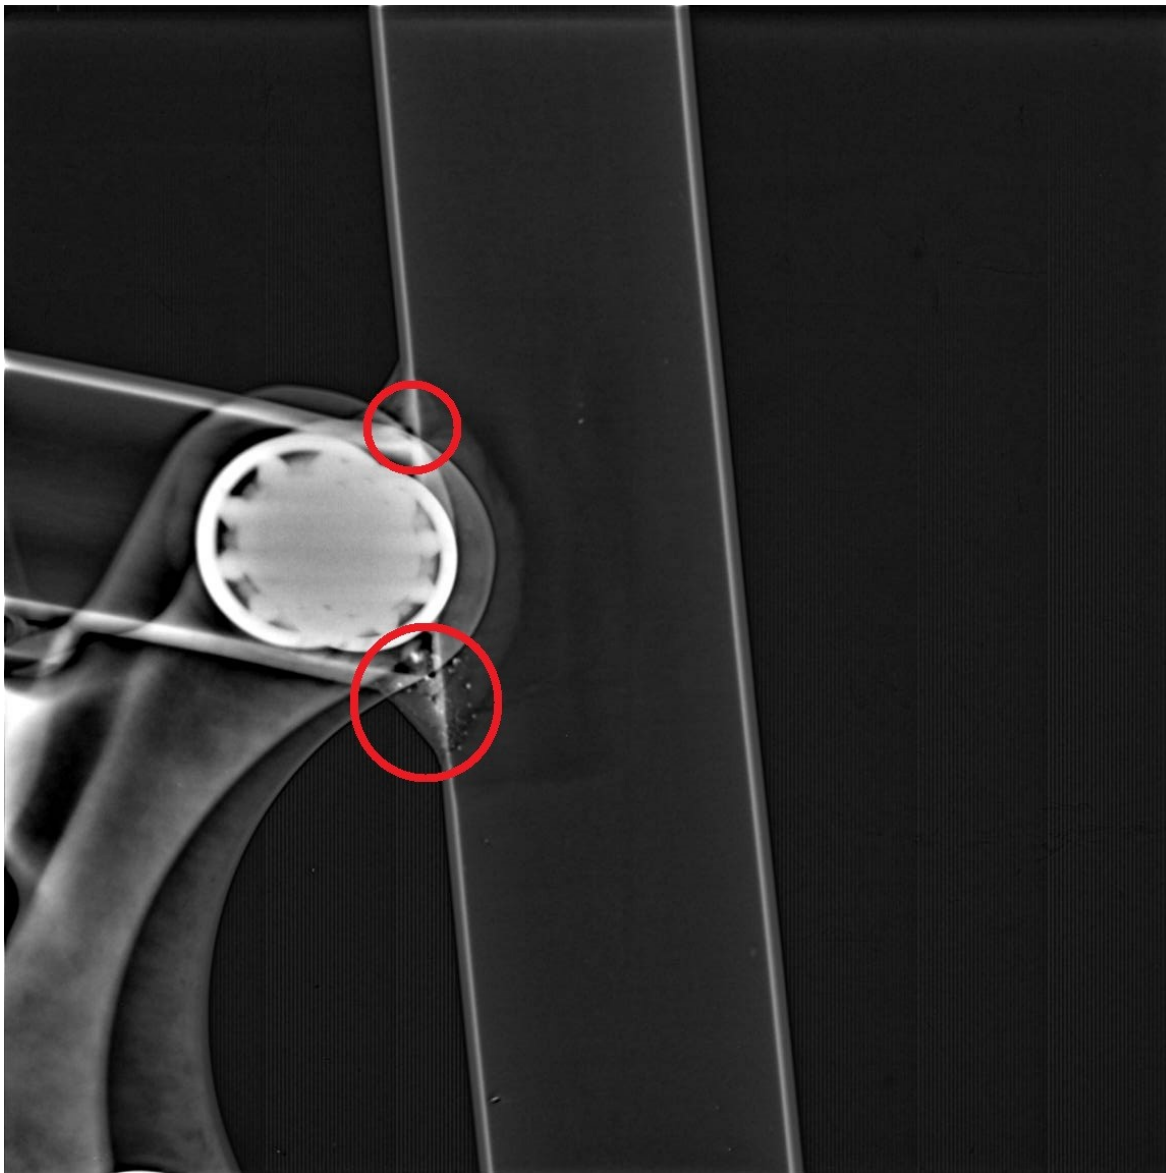
Obr. 31 Blizzard 29, pohled na napojení horní rámové a sedlové trubky, čep horního vahadla s ložisky.

Obr.31 ukazuje svarové napojení horní rámové trubky se sedlovou trubkou, v oblasti čepu horního vahadla. Svar je provedena bez zápalů na okrajích, avšak bílé a černé tečky indikují pórovitost a vměstky ve svarové lázni. V kroužcích jsou vyznačena místa s největší koncentrací defektů.

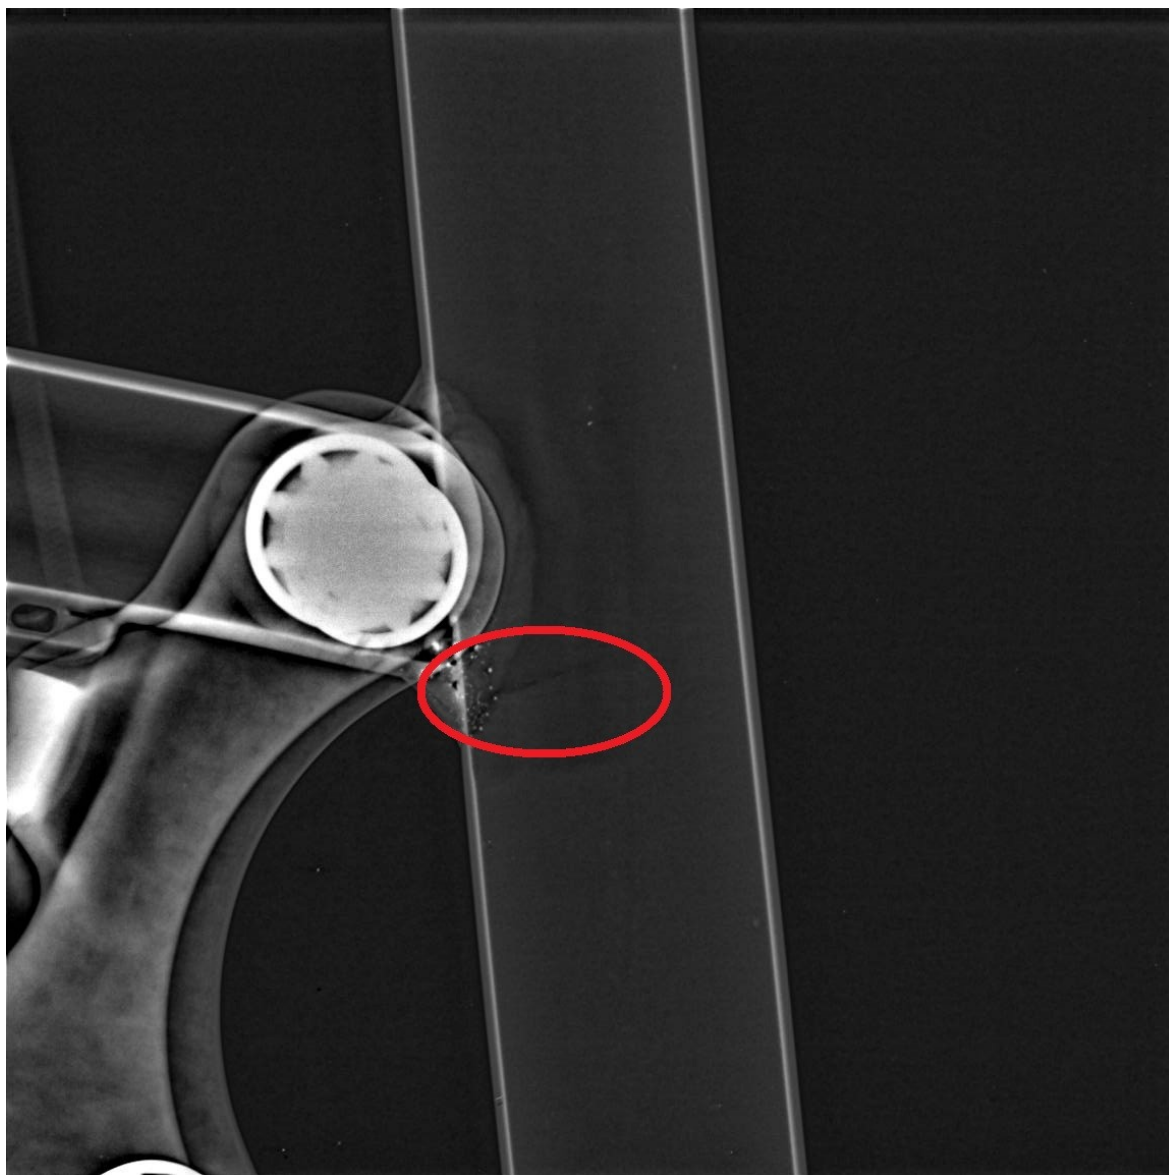
Obr. 32 Blizzard 29 napojení horní rámové a sedlové trubky

Od pórů ve svaru se táhne trhlina skrz sedlovou trubku. Ta je vyznačená na Obr.32.

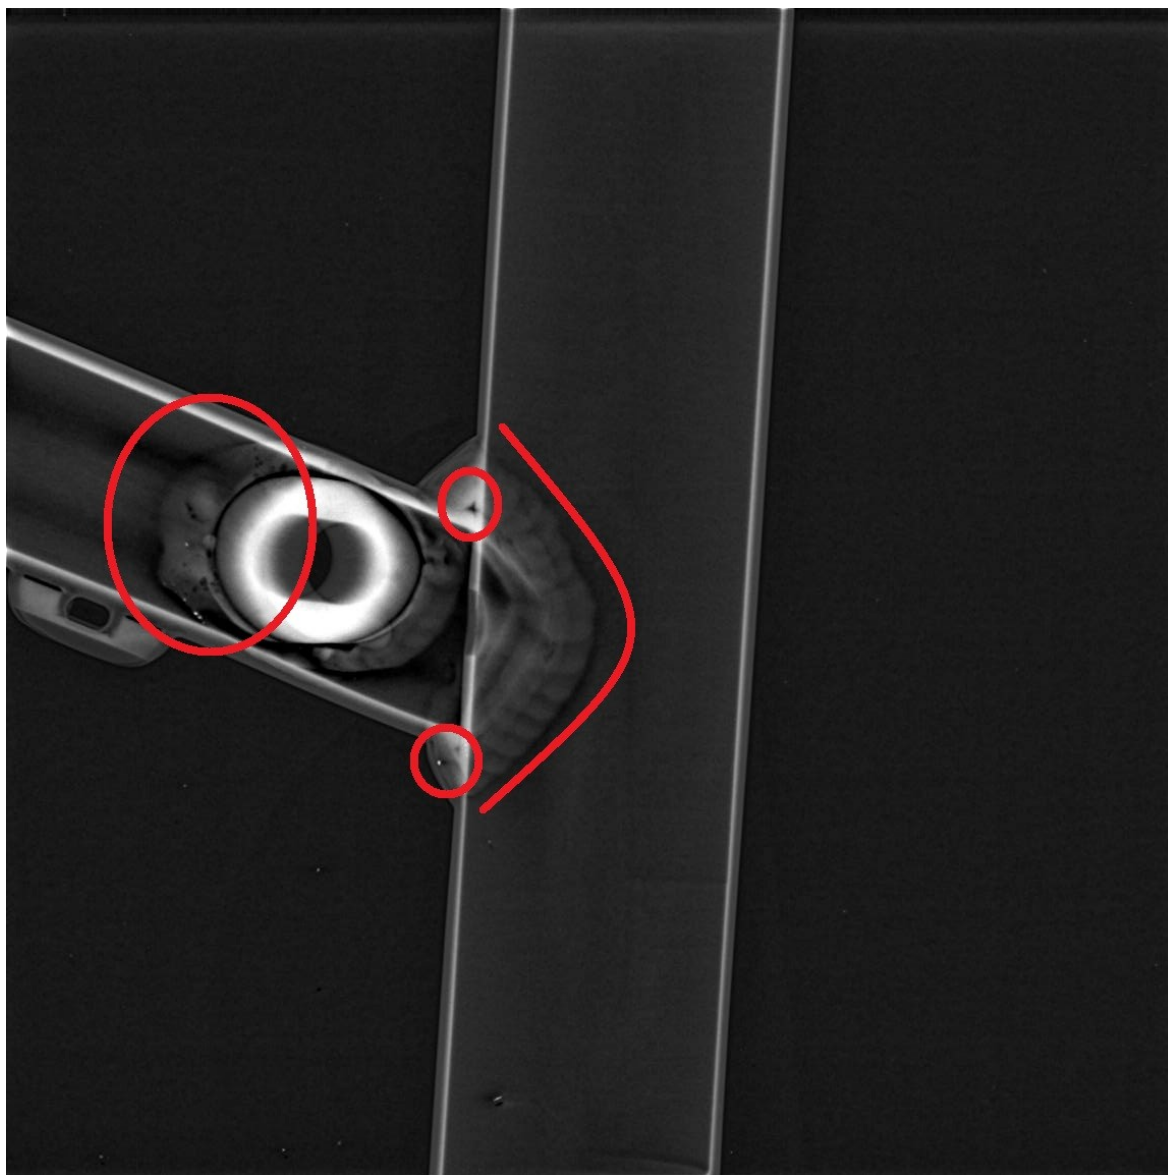
Obr. 33 Blizzard 27, pohled na svarový spoj horní rámové a sedlové trubky. Bílá skvrna je horní čep vahadla.

Nový rám pozdějšího konstrukčního provedení je svařený mnohem hůře než původní provedení. Napojení horní rámové a sedlové trubky je plné defektů. Ve svaru se objevuje porozita, ve tmavých místech se dají rozpoznat vměstky wolframu. Taktéž jsou patrné konstrukční neprůvary. Oblast zavaření čepu horního vahadla je velmi nekvalitní, plné pórů, vměstků a studených spojů. Okolo svarů se objevují zápaly.

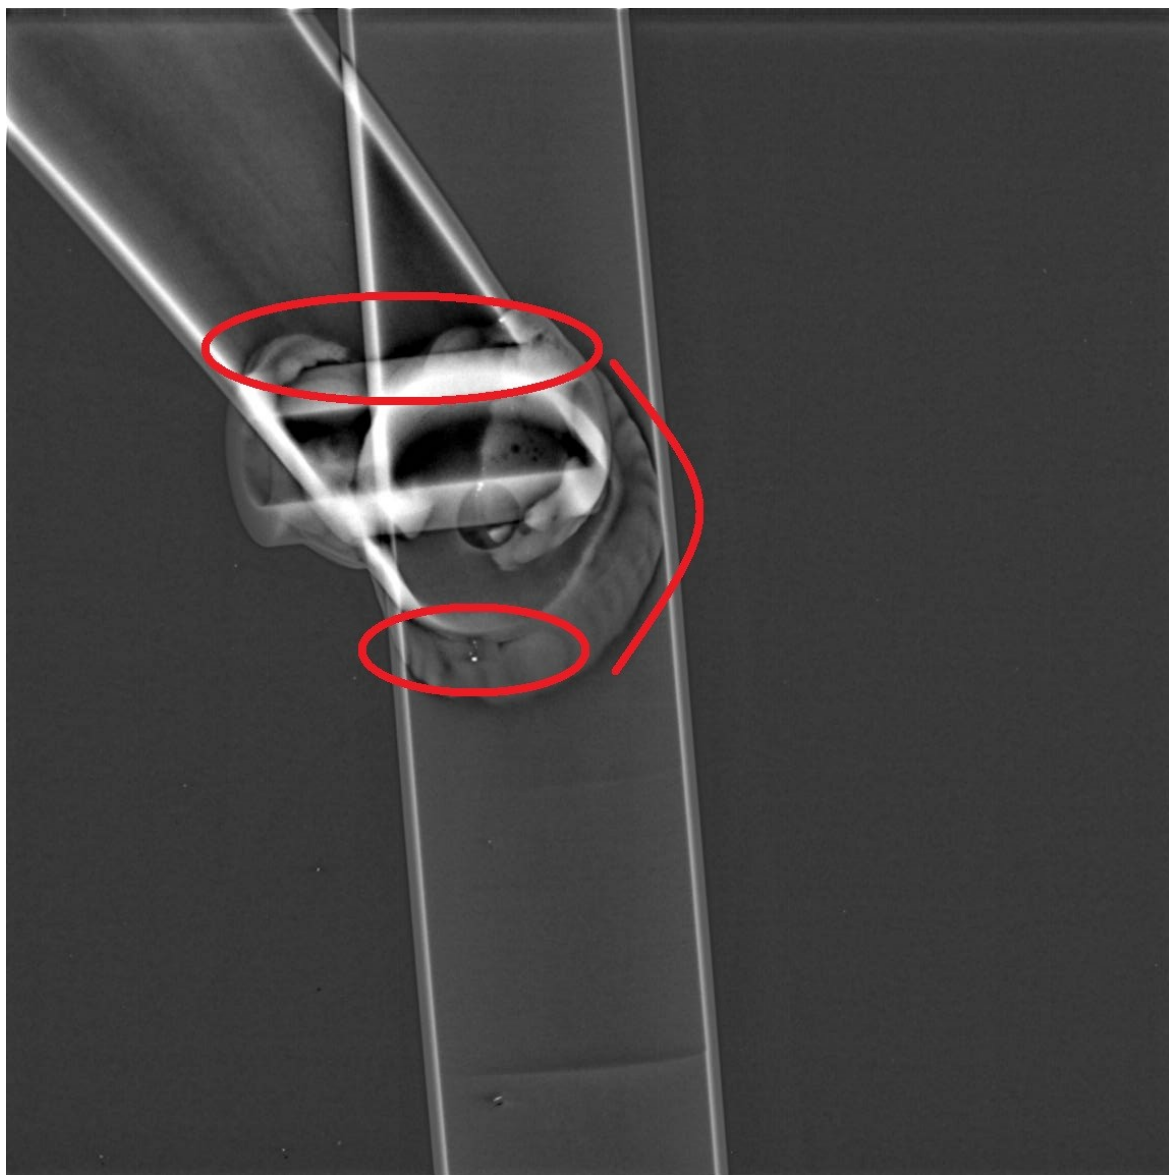
Obr. 34 Blizzard 27, pohled zepředu na napojení horní rámové a sedlové trubky s čepem horního vahadla.

Snímek rámu zepředu ukazuje další nedokonalosti. Svary jsou plné pórů. Spoj mezi horní rámovou trubkou a čepem horního vahadla je studený, neprovařený. V napojení svarových housenek se opět objevují zápaly. Hrana v sedlové trubce je stopou po výstružníku.

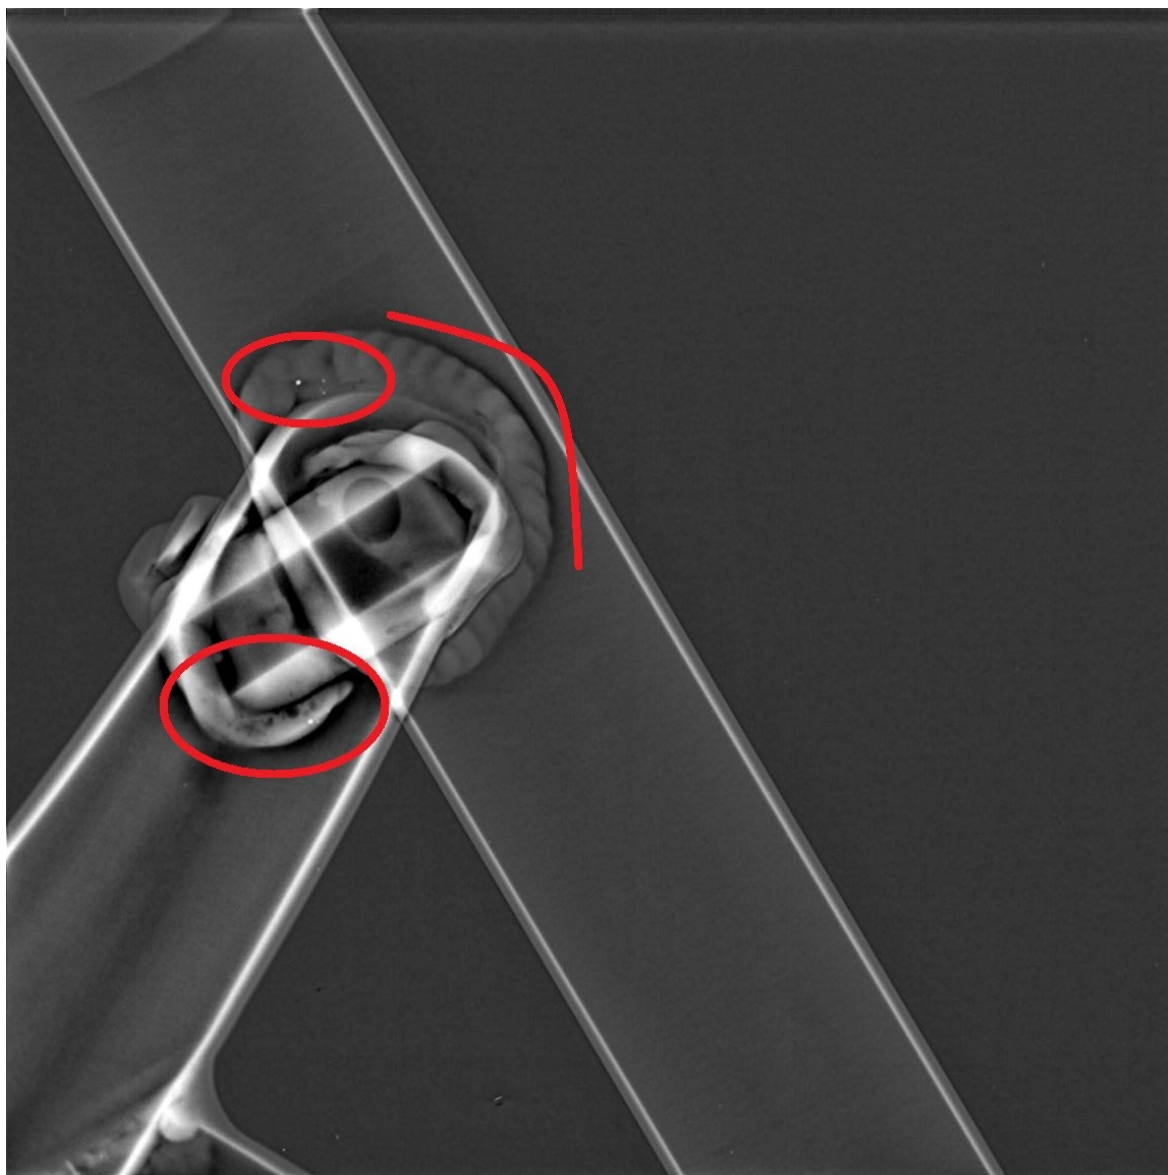
Obr. 35 Blizzard 27, pohled zepředu na napojení horní rámové a sedlové trubky s čepem horního vahadla.

V napojení trubek se objevují studené spoje. Navazující svarové housenky jsou postiženy přítomností pórů a vměstků. Oblast kolem svarů ukazuje zápaly po celé délce provedení svaru.

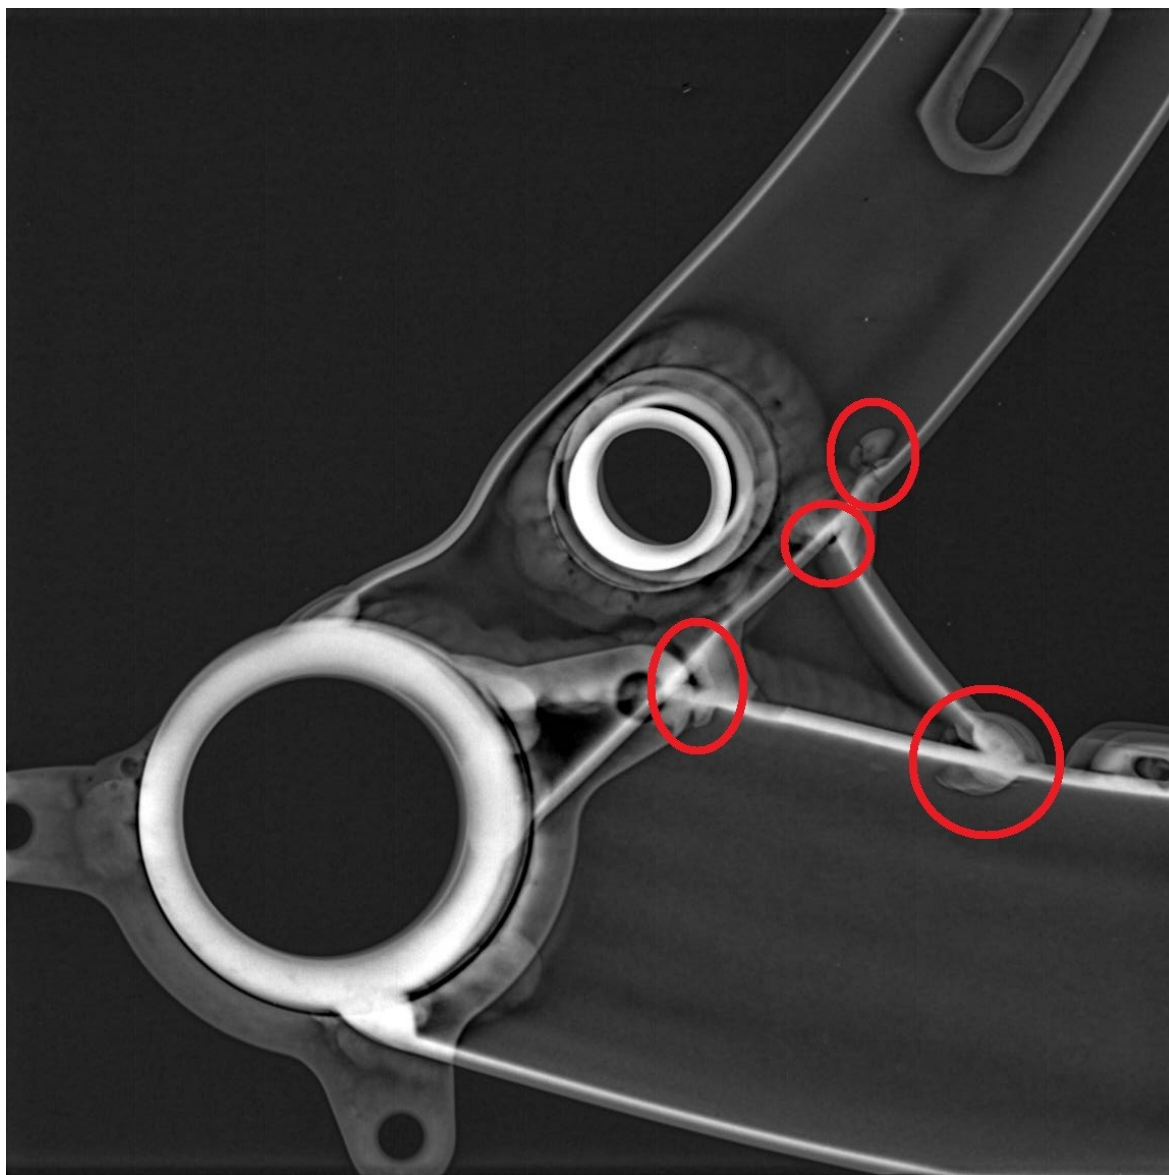
Obr. 36 Blizzard 27. Detail výztuhy mezi spodní rámovou, sedlovou trubkou a pouzdem středového složení se spodním čepem vahadla.

Boční snímek rámu nového provedení s nově navařenou výztuhou. Tmavá místa jsou důkazem konstrukčních neprůvarů. V místě napojení výztuhy, je už z výroby prasklina v materiálu s jasně viditelnou tepelně ovlivněnou oblastí. Prasklina vznikla pravděpodobně v důsledku doteku elektrody s materiálem. Protažení sváru je pravděpodobně pokusem o zamaskování chyby svářeče. Kolem čepu spodního vahadla jsou opět tmavá místa, která zobrazují studené spoje.

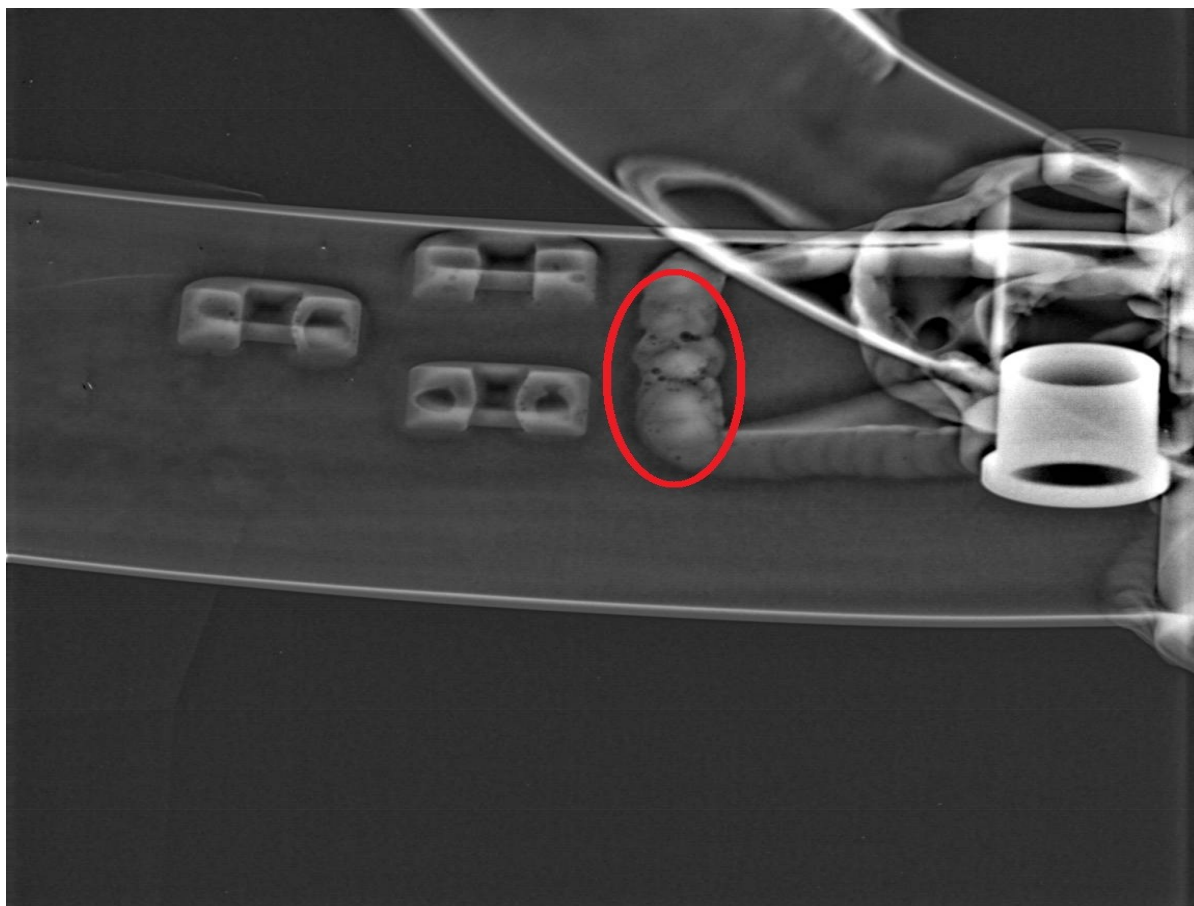
Obr. 37 Blizzard 27. Pohled z vrchu na výztuhu nového provedení rámu.

Navařená výztuha z vrchu. Opět kvalitativní problémy. Ve svarové lázni se objevují tmavé fleky, které indikují wolframové vměstky. Řádková pórovitost, která je v konstrukci nepřijatelná, je přítomná ve velké míře. Shluky děr o velikosti 0,5 – 2 mm jsou přítomné zejména ve svaru výztuhy.

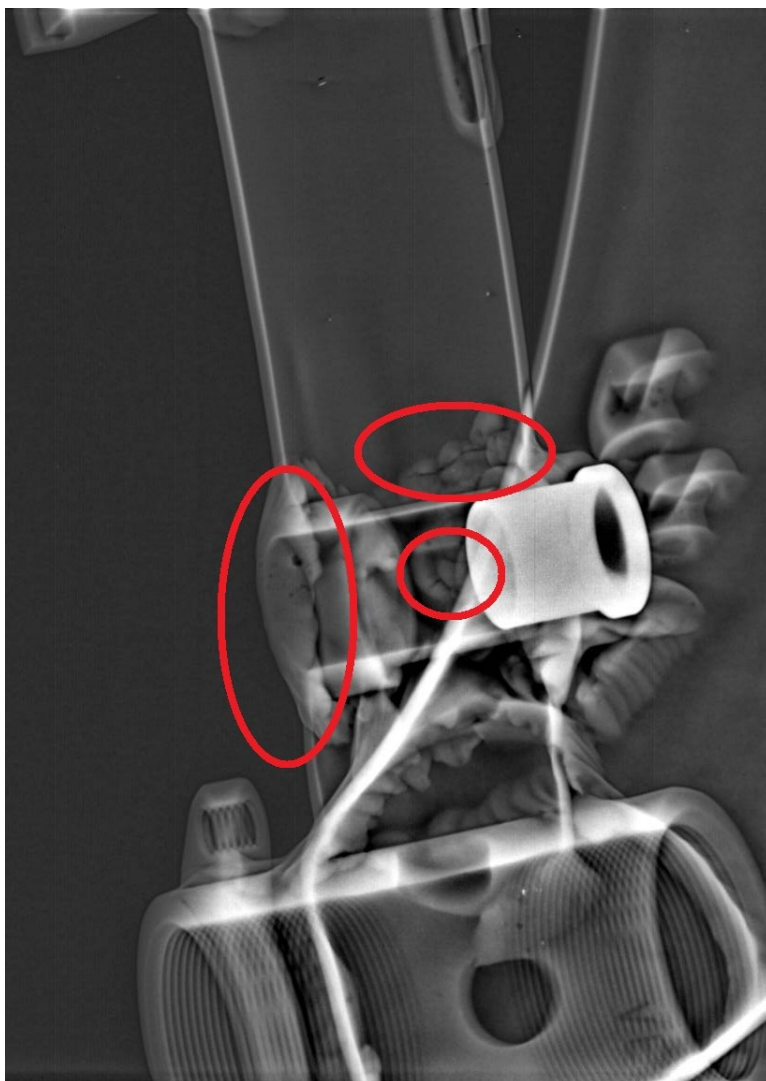
Obr. 38 Blizzard 27. Pohled na rám zezadu.

Na pohledu zezadu lze rozeznat trhliny v materiálu, studené a neprovařené spoje.
Na snímku lze také rozeznat velké díry v materiálu o rozměrech 1,2 – 2,4 mm.

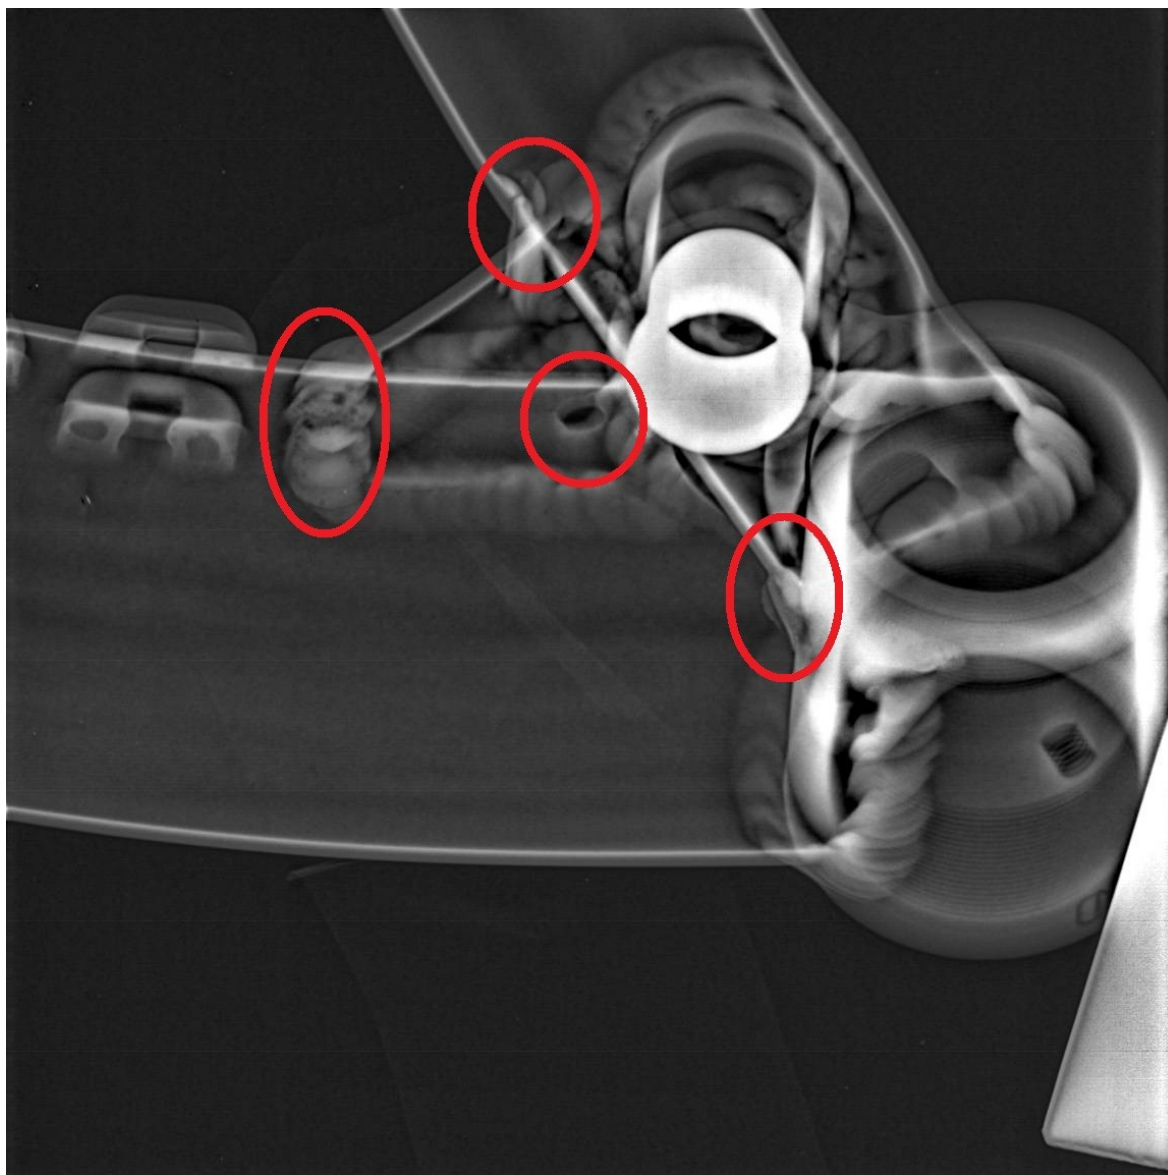
Obr. 39 Přidaná výztuha z boku

Trhliny a staženiny, studené spoje v napojeních. Defekty jsou patrné ve většině svarových housenek.

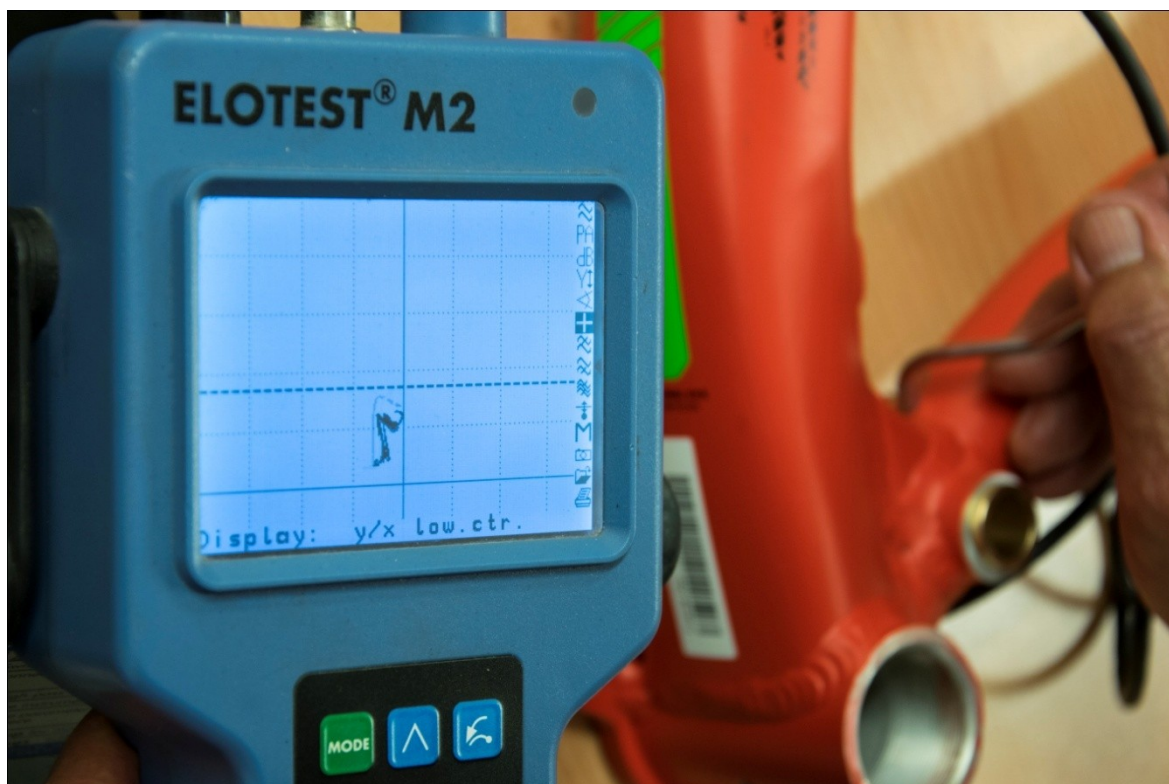
Obr. 43 Diagnostika vířivými proudy aplikovaná v místě, kde rentgen zobrazil prasklinu nad svarovou housenkou.

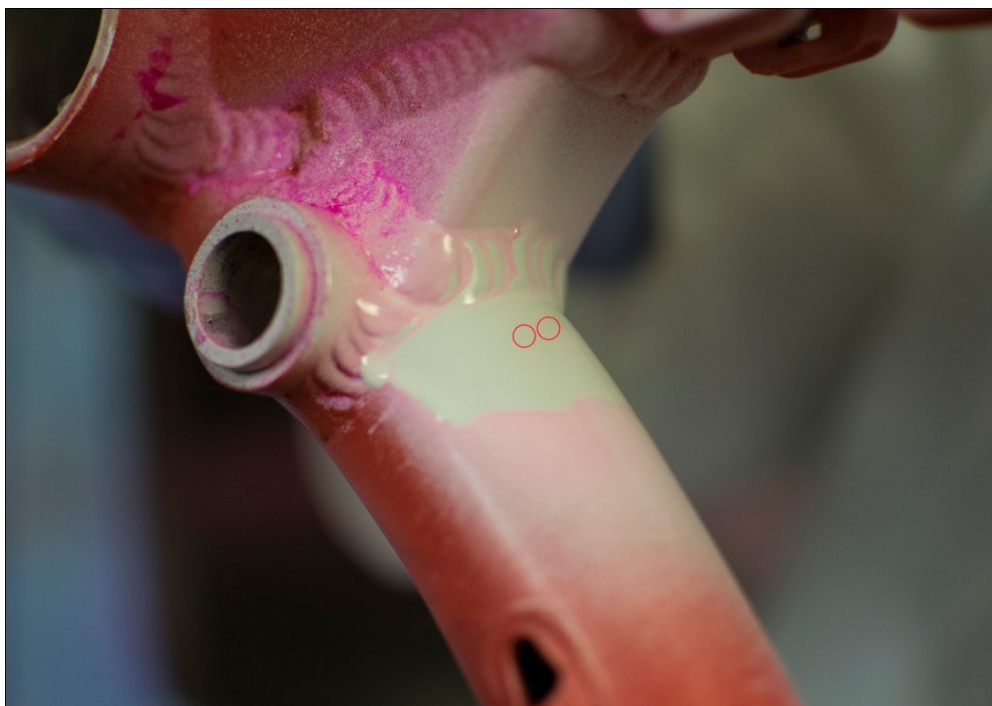
Obr. 51 V kroužcích jsou zaznačena 2 místa s indikací, jedná se o malé defekty, nejpravděpodobněji se jedná o póry v materiálu

Kontrolou rámu po provedení kapilární zkoušky jsem zjistil 2 malé defekty nad svarem přidané výztuhy. Zřejmě se jedná o indikaci pórů v materiálu. Trhlina, která byla objevená na rentgenových snímcích, se penetrační zkouškou nepodařila zjistit.

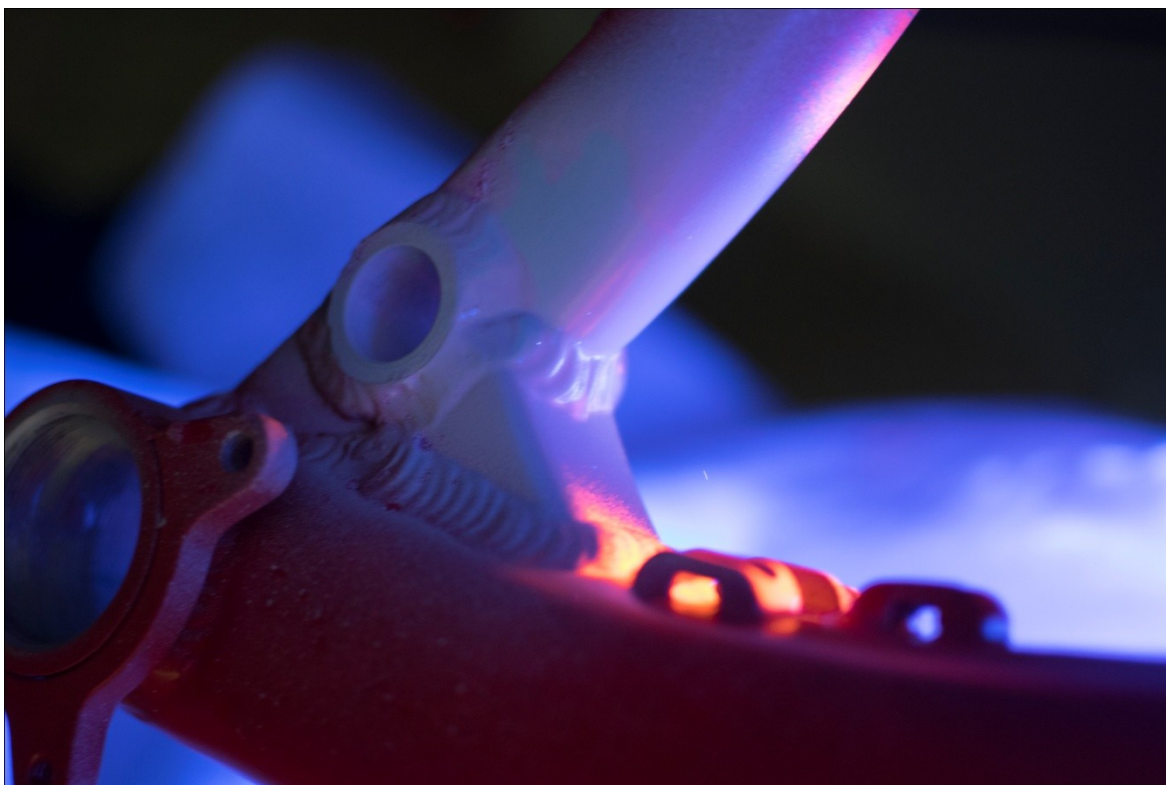
Obr. 52 Zkoumání rámu pomocí UV světla neodhalilo žádné další defekty
